DREJTORIA RAJONALE E TRASHËGIMISË KULTURORE BERAT

RELACION

“KONSERVIM DHE RESTAURIM I KISHËS SË SHËN MËHILLIT DHE KISHËS SË KOSTANDINIT DHE ELENA, MUREVE TË OBORRIT, SISTEMIMIT TË TIJ SI DHE TRAJTIMI I ARKITEKTURËS SË PEISAZHIT”

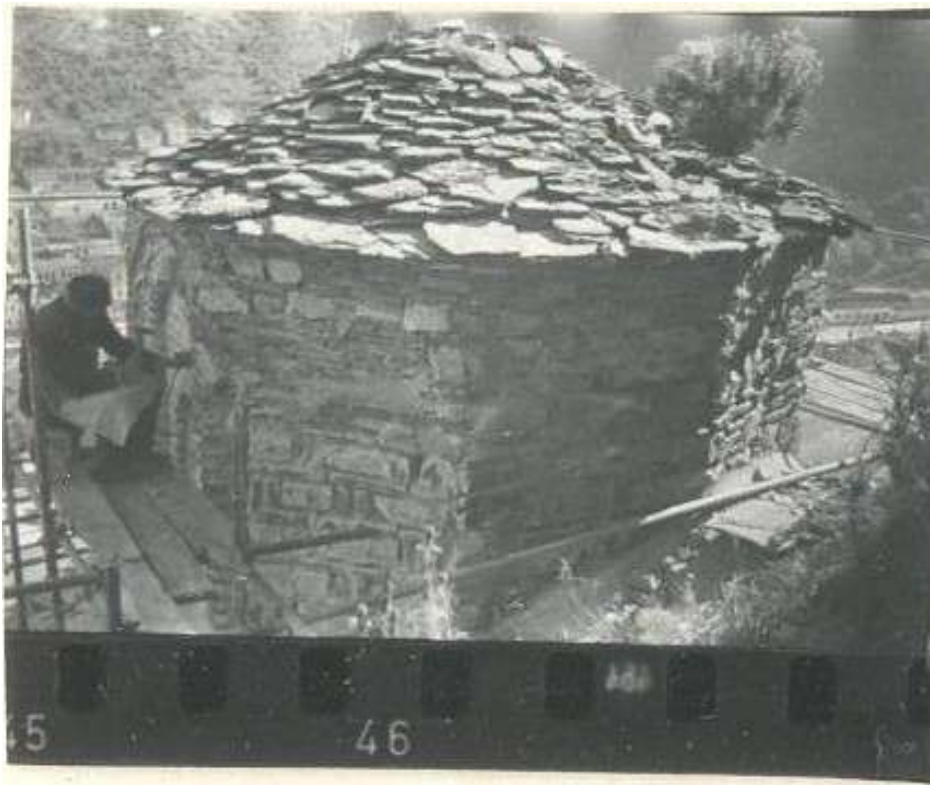
Figura 4. Kisha perpara nderhyrjeve restauruse, catia me rrasa guri

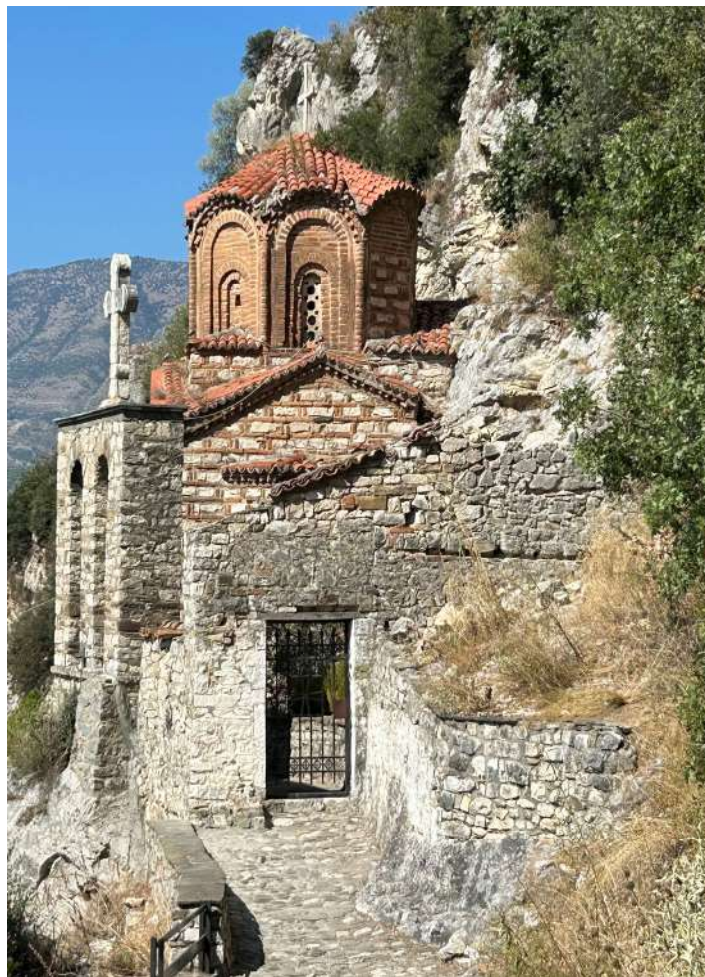
Kisha e Shen Mehillit ne gjendjen e sotme per fat te mire trashegohet e qendrueshme nga ana konstruktive. Mund te percaktohet ne nje gjendje te mire pa carje ne murature pa cedime dhe pa demtime serioze ne fasade dhe pjesen e brendeshme te saj.

Sa i perket terrenit shkembor ku ajo eshte e pozicionuar paraqet nje problematice te vazhdueshme per shkak te shkeputjeve te here pas hershme te gureve te shkembit duke demtuar kupolen dhe pjeset perberese te kishes si dhe duke paraqitur rezikshmeri per vizitoret dhe besimtaret. Oborri I saj paraqitet pjeserisht I demtuar si dhe kreu I murit ne pjesen hyrese te kishes.

Figura 7. Kisha e Shën Mëhillit gjendja ekzistuese

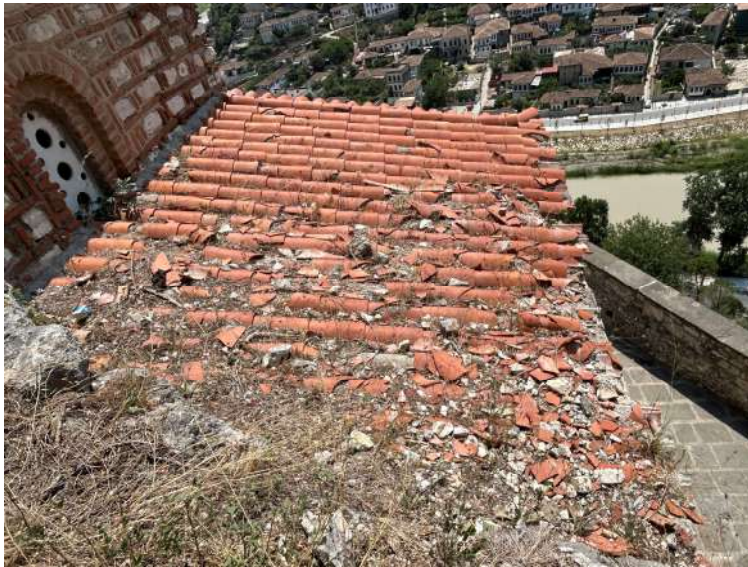
Figura 8. Gjendja ekzistuese e catisë

Problematika në çatinë e kishës dhe strehët e saj

1. Demtim i tjegullave
2. Vendosje e tjegullave greke dhe jo vendi

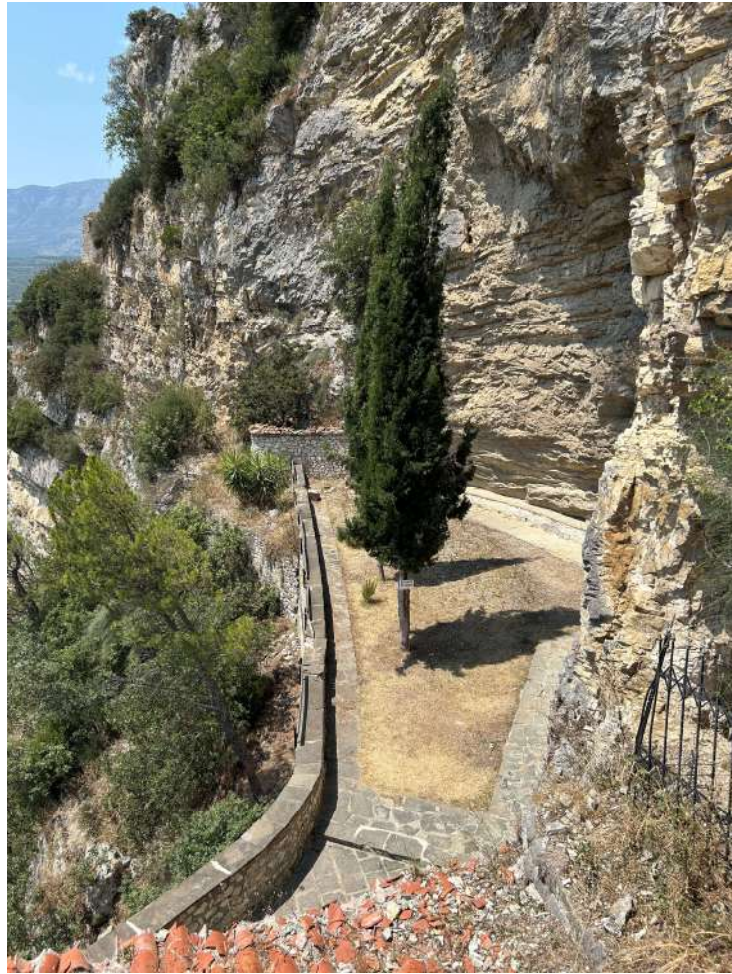
Figura 8. Kisha e Shën Mëhillit gjendja ekzistuese

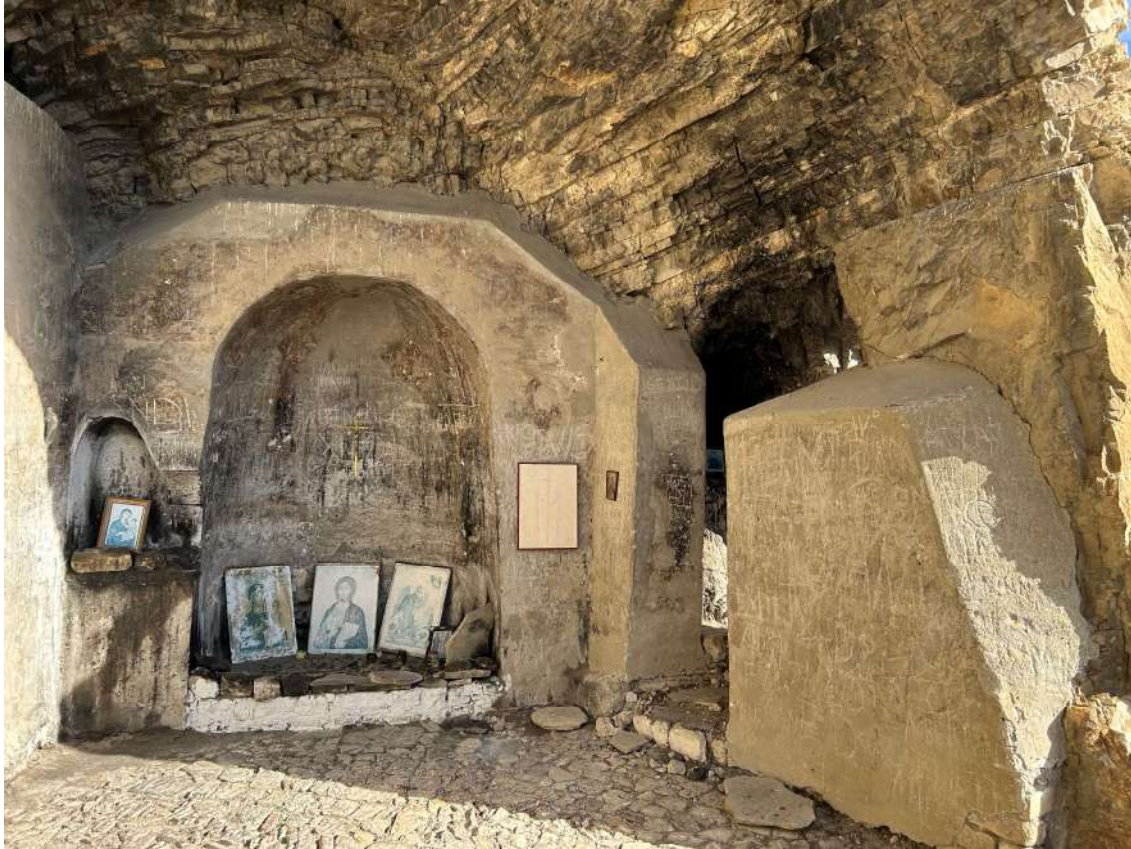
Kishe shpell Kostandini dhe Elena ka ne sistemim te saj element te perdorur te papershtatshem. Pjesa e brendeshme ku besimtaret kryejn ritet e tyre me ndezjen e qirinjve ka bere qe kjo pjese e muratures te demtohet duke u nxire nga bloza e tyre dhe fshehur patinen origjinale te saj.

Figura 9. Kishe shpell Kostandini dhe Elena gjendja ekzistuese e muraturës

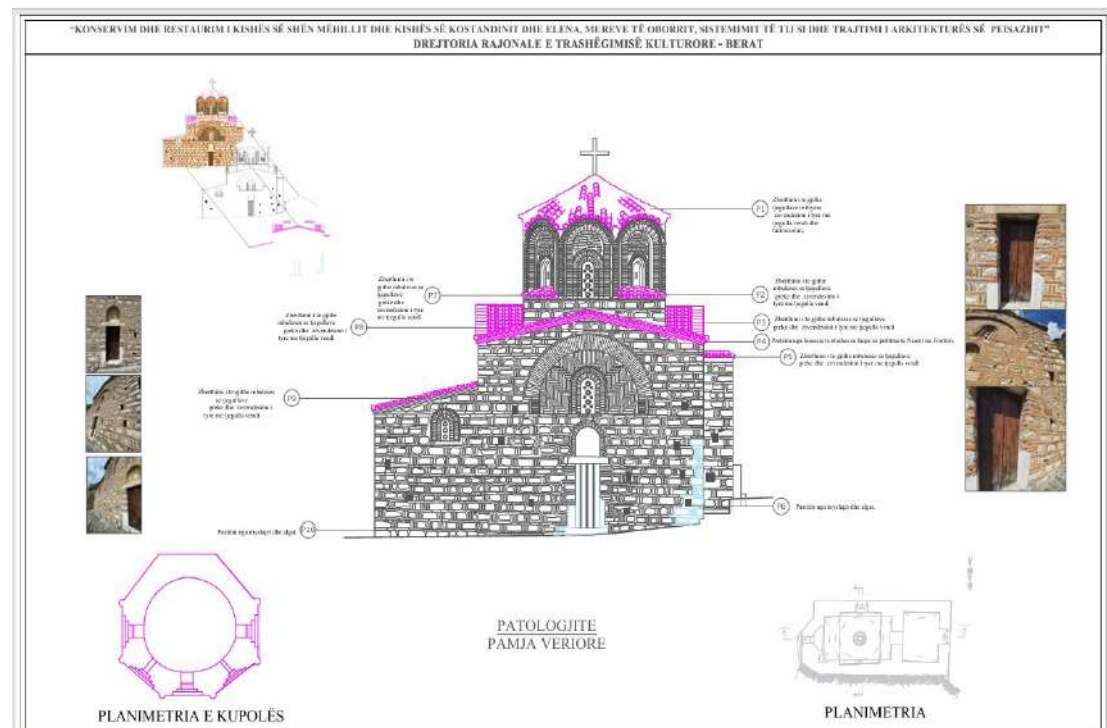
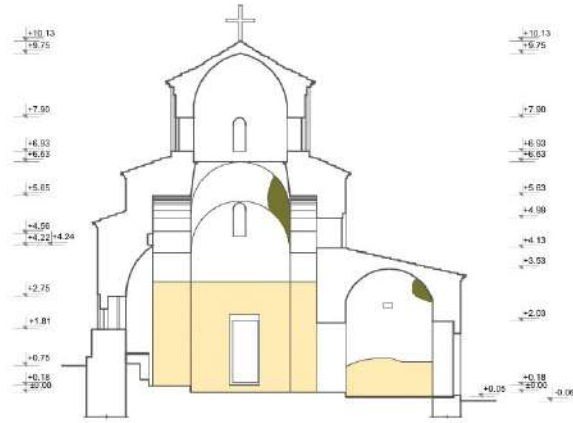
5.2 NDËRHJRJET E PROPOZUARA NË FASADË

Problematika në fasdat e kishes.

1. Demtim ne murature nga agjentet atmosferikë
2. Ilacra te tepert gelqere rreth e perqark dritareve
3. mungese e xhamit te dritareve

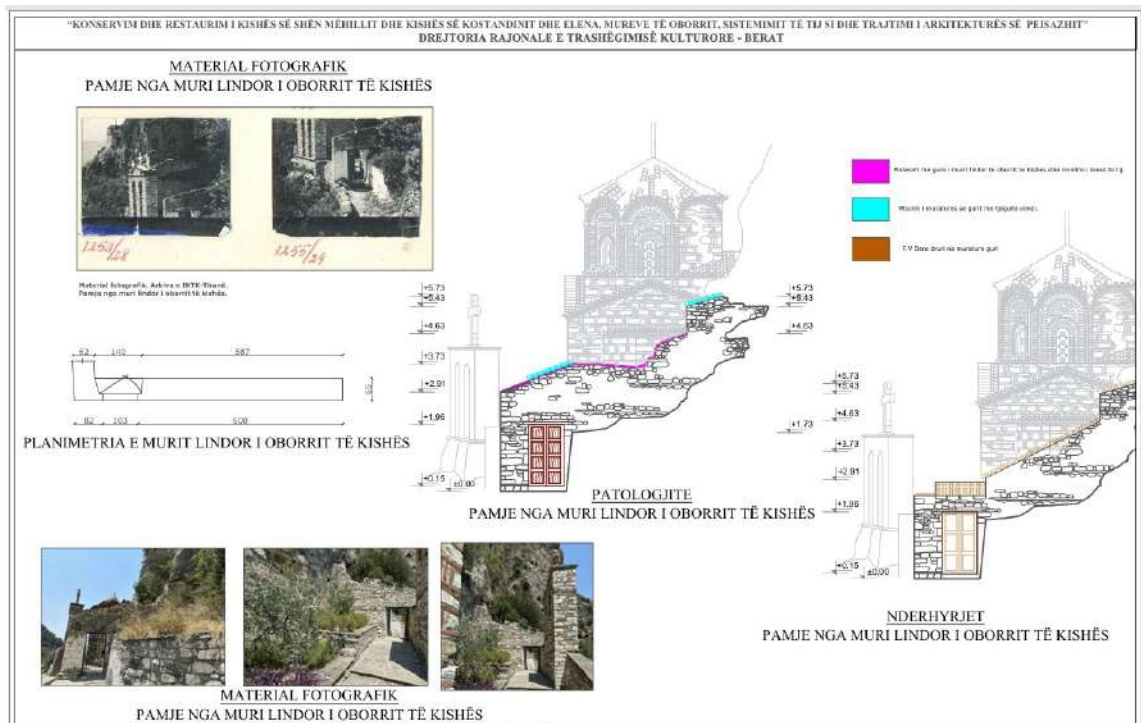
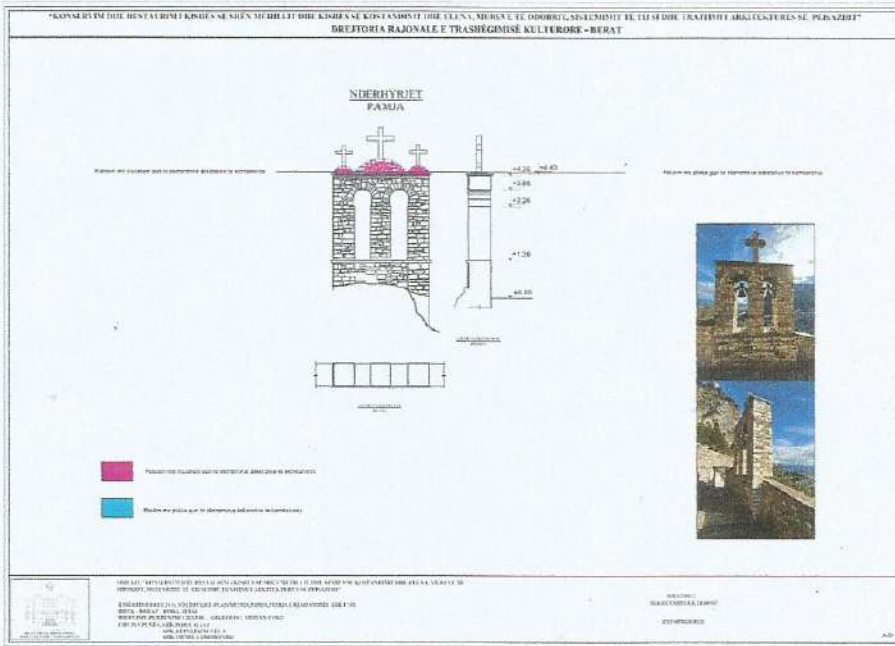
5.5 NDËRHYRJET E PROPOZUARA NË KREUN E MURIT, PORTA E OBORRIT, KËMBANORJA

1. Demtim i kreut te murit
2. Mungese e gureve duke prishur harmonine e tij
3. Mungese e mbulimit me tjegulla vendi

1. Mungesa e portes hyrese ne oborrin e kishes
 2. Kembanorja jo sipas restaurimit te fundit
 3. Dëmtime ne oborr te pllakave dhe parmakeve
 4. Prezencë bimesise
-
