## **RELACION**

**“KONSERVIM DHE RESTAURIM I KISHËS SË SHËN MËHILLIT DHE KISHËS SË KOSTANDINIT DHE ELENA, MUREVE TË OBORRIT, SISTEMIMIT TË TIJ SI DHE TRAJTIMI I ARKITEKTURËS SË PEISAZHIT”**

#### 4. GJENDJA EKZISTUESE PËR KISHËN E SHËN MËHILLIT,KOSTANDINIT DHE ELENËS

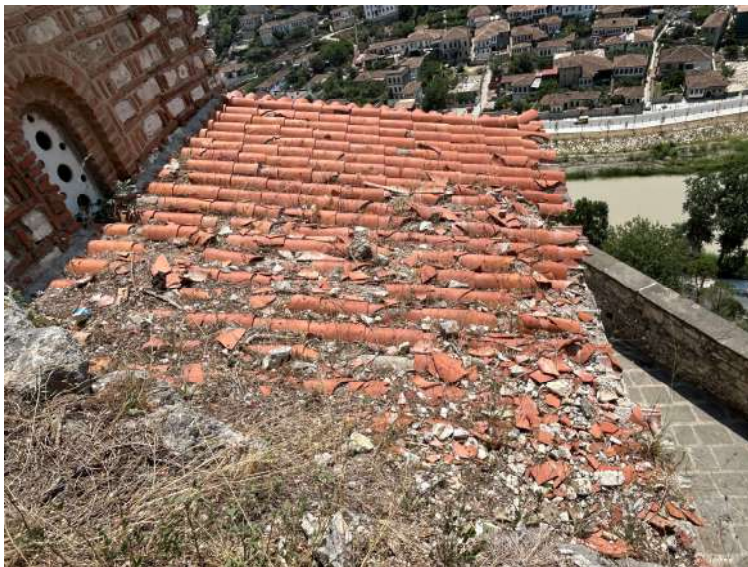
**Figura 8. Gjendja ekzistuese e catisë**

1. Dëmtim i tjegullave
2. Vendosje e tjegullave greke dhe jo vendi
