**PROJEKT KONSERVIMI & RESTAURIMI**  
KULLAT NR. 23-24, 24-1, KURTINAT MIDIS TYRE DHE OBORRI I FORTIFIKUAR  
(KALAJA E BERATIT)

EMËRTIMI I FLETËS: VENDODHJA DHE MATERIALE FOTOGRAFIKE

PROBLEMATIKAT  
KULLA NR. 23, KALAJA E BERATIT

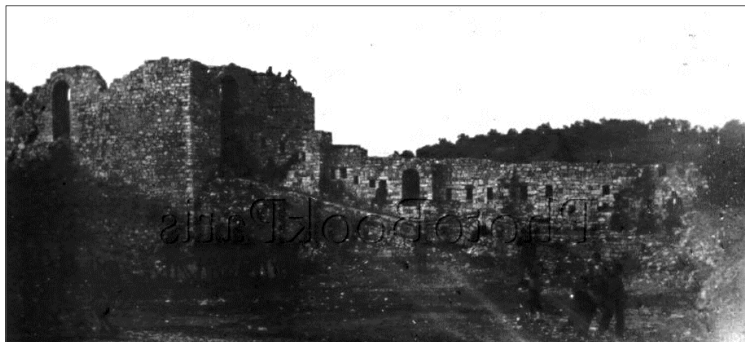
Fig. 2: Kulla Nr. 1 dhe faqja e brendshme e kurtinës midis kullave 24 dhe 1. Foto: viti 1910.

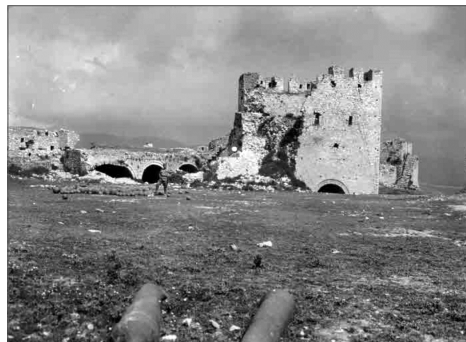
Fig. 3: Kulla Nr. 24 dhe pjesë nga kurtina midis kullave 24 dhe 1. Foto: Arkivi Shtetëror Austriak, viti 1916-1918.

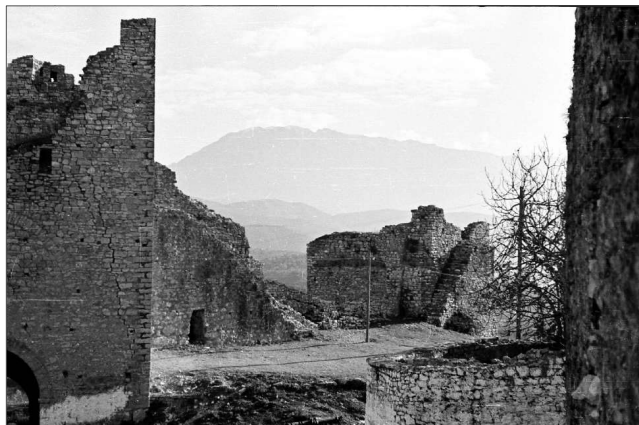
Fig. 9: Pjesërisht kulla Nr. 24, kulla Nr.23 dhe kurtina midis tyre (faqja e brendshme).  
Foto: R.Veseli, viti 1966. Arkivi i Institutit Kombëtar të Trashëgimisë Kulturore, Tiranë.

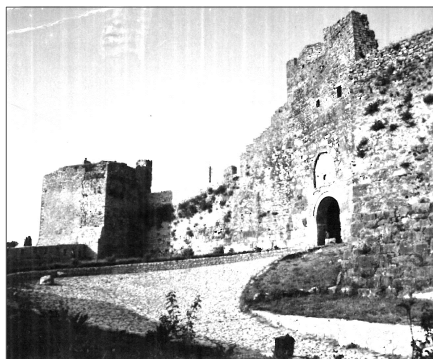
Fig. 16, 17: Kulla Nr.23, 24 dhe kurtina midis tyre (faqja e jashtme).  
Foto: R.Veseli, viti 1966. Arkivi i Institutit Kombëtar të Trashëgimisë Kulturore, Tiranë.

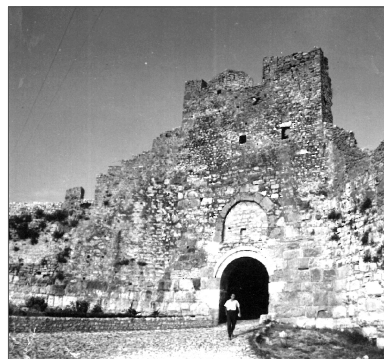
Fig. 18, 19, 20: Porta te kulla Nr.24 (faqja e jashtme).  
Foto: R. Veseli, viti 1966, 1967. Arkivi i Institutit Kombëtar të Trashëgimisë Kulturore, Tiranë.

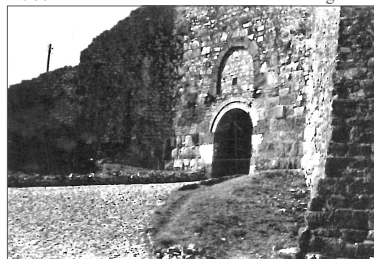
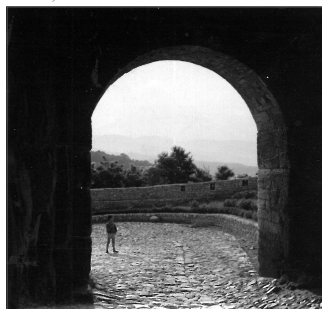
Fig. 21, 22: Porta te kulla Nr.24 (pamja e jashtme).  
Foto: Fig.21 Pa aturësi dhe datë.  
Fig. 22 Porta te kulla Nr.24 (pamja brenda portës).  
R.Veseli, viti 1966, 1967.  
Arkivi i Institutit Kombëtar të Trashëgimisë Kulturore, Tiranë.

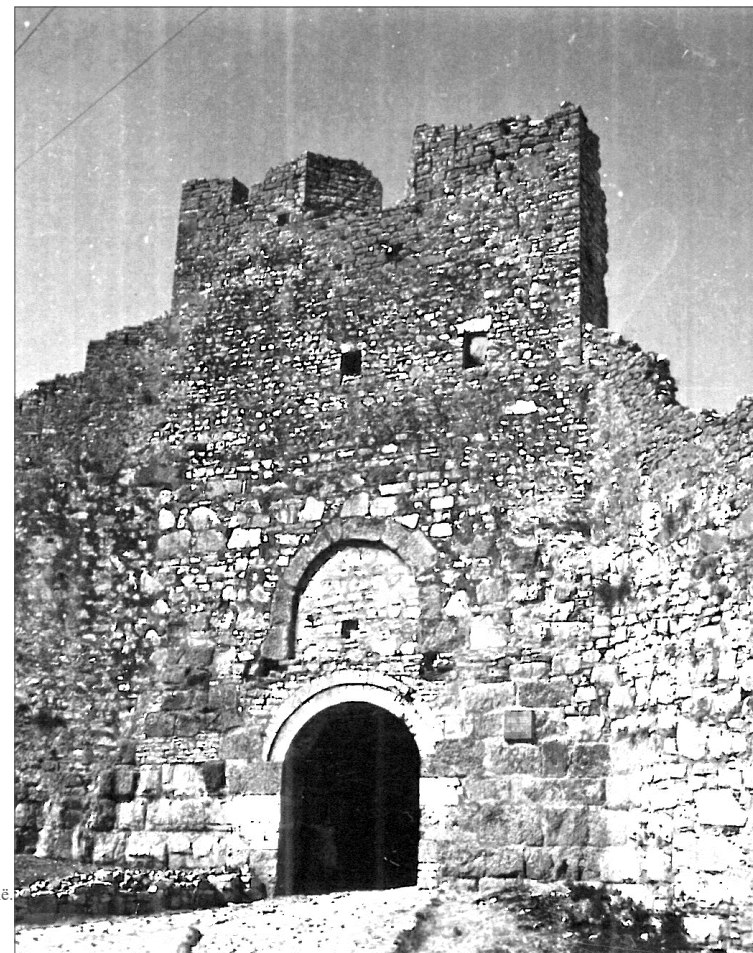
Fig. 23: Kulla Nr.24 dhe porta e saj (faqja e jashtme).  
Foto: R.Veseli, viti 1966. Arkivi i Institutit Kombëtar të Trashëgimisë Kulturore, Tiranë.

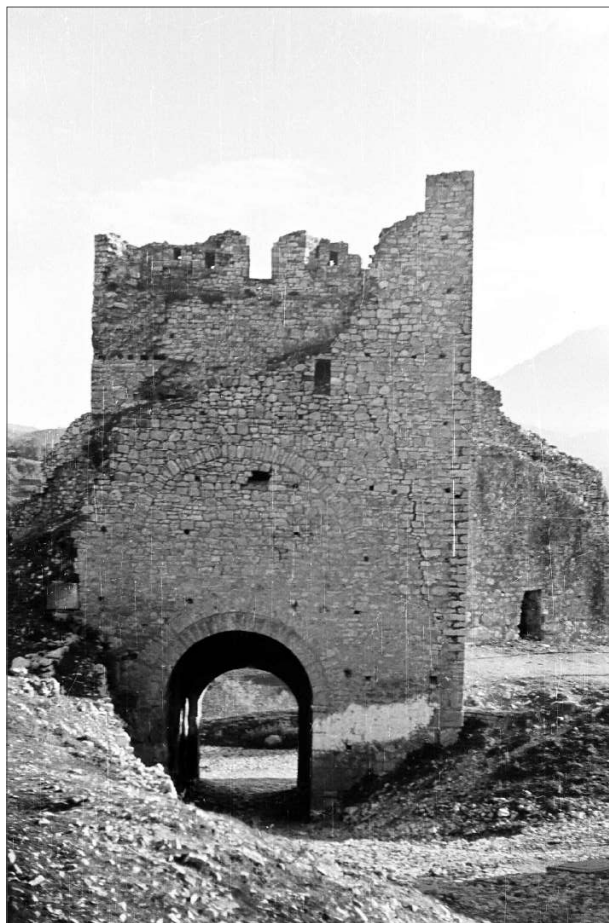
Fig. 24: Kulla Nr.24 dhe porta e saj (faqja e brendshme).  
Foto: R.Veseli, viti 1966. Arkivi i Institutit Kombëtar të Trashëgimisë Kulturore, Tiranë.

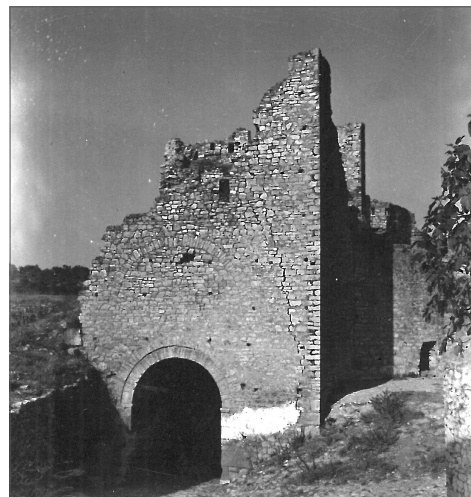
Fig. 25: Kulla Nr.24 dhe porta e saj (faqja e brendshme).  
Foto: R.Veseli, viti 1966.  
Arkivi i Institutit Kombëtar të Trashëgimisë Kulturore, Tiranë.

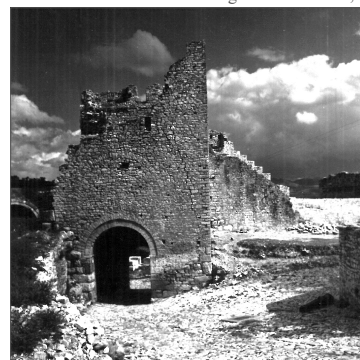
Fig. 26: Kulla Nr.24 dhe porta e saj (faqja e brendshme).  
Foto: R.Veseli, viti 1968.  
Arkivi i Institutit Kombëtar të Trashëgimisë Kulturore, Tiranë.

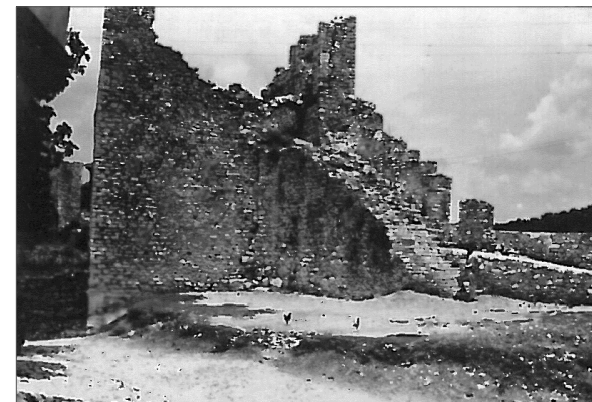
Fig. 27: Kulla Nr.24, pamja anësore me orientim jugor (faqja e brendshme).  
Foto: R.Veseli, viti 1969.  
Arkivi i Institutit Kombëtar të Trashëgimisë Kulturore, Tiranë.

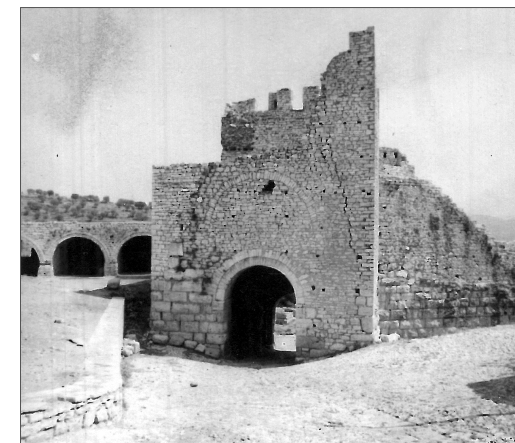
Fig. 28: Kulla Nr.24 dhe porta e saj (faqja e brendshme).  
Foto: N.Kasapi, viti 1990.  
Arkivi i Institutit Kombëtar të Trashëgimisë Kulturore, Tiranë.

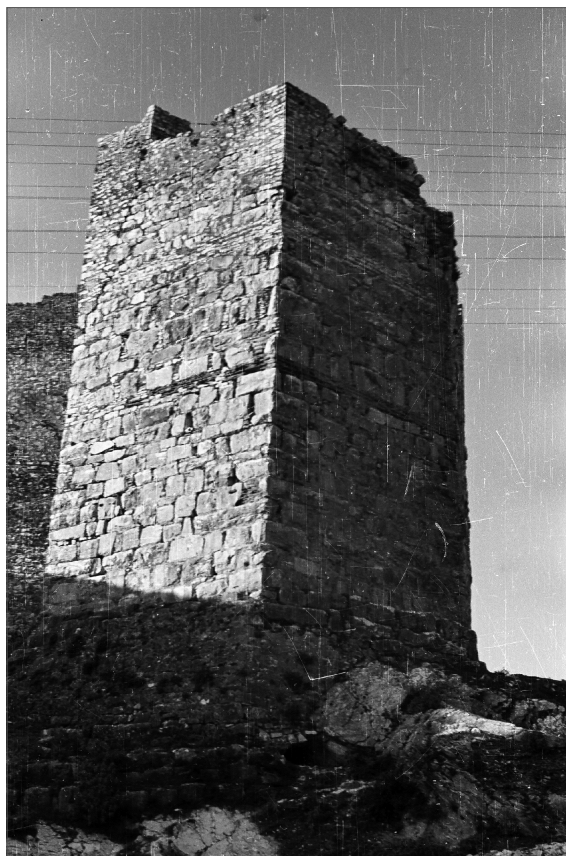
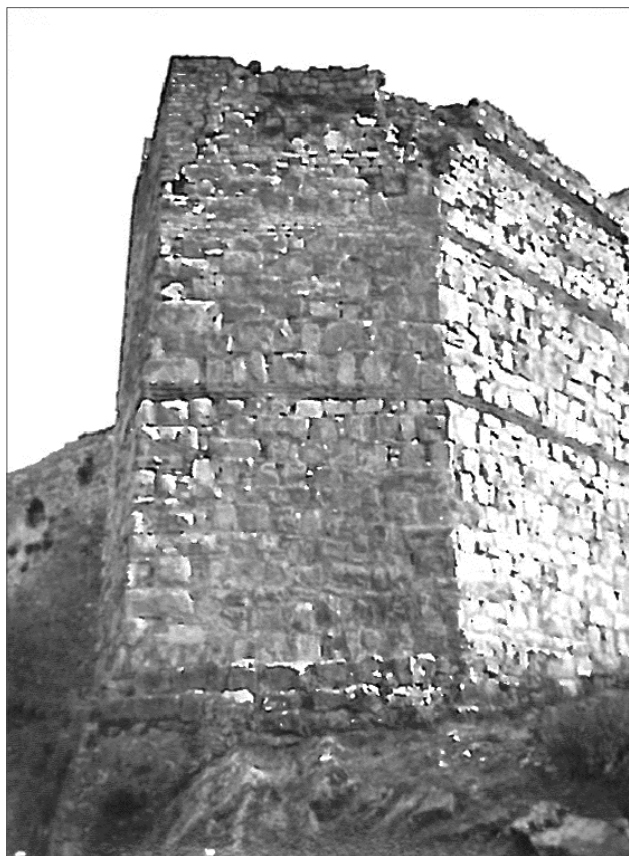
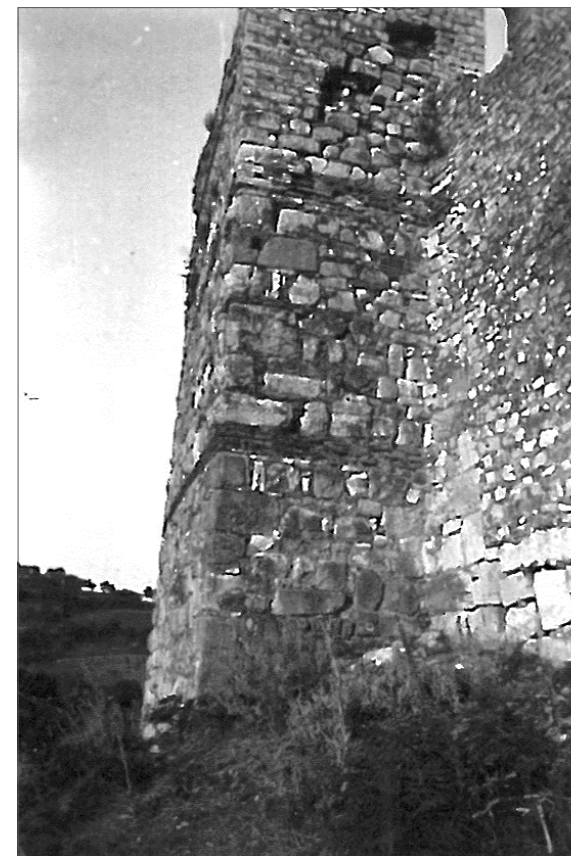
Fig. 29, 30, 31: Kulla Nr. 1, Kalaja e Beratit. Foto: R.Veseli, viti 1966. Arkivi i Institutit Kombëtar të Trashëgimisë Kulturore, Tiranë.

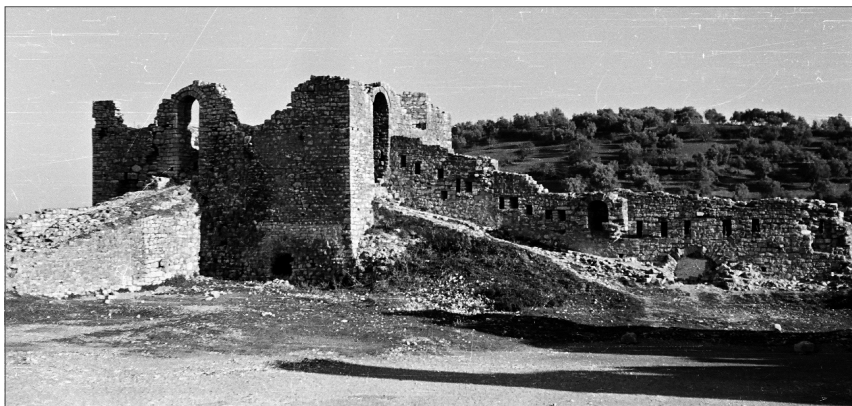
Fig. 32: Kulla Nr.1 dhe pjesë nga kurtina midis kullave Nr.24 dhe 1 (faqja e brendshme).  
Foto: R.Veseli, viti 1966. Arkivi i Institutit Kombëtar të Trashëgimisë Kulturore, Tiranë.

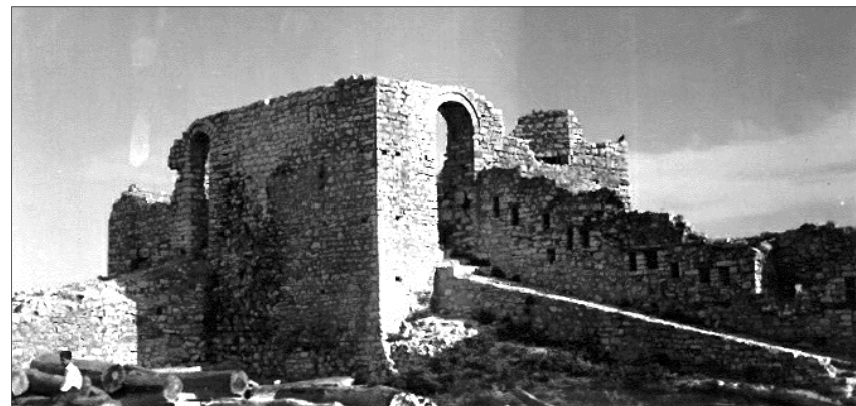
Fig. 34: Kulla Nr.1 dhe pjesë nga kurtina midis kullave Nr.24 dhe 1 (faqja e brendshme).  
Foto: R.Veseli, viti 1968. Arkivi i Institutit Kombëtar të Trashëgimisë Kulturore, Tiranë.

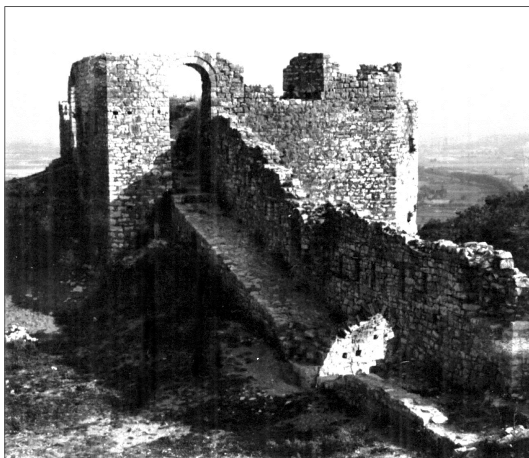
Fig. 33: Kulla Nr.1 (pamja anësore me orientim jugor) dhe pjesë nga kurtina midis kullave Nr.24 dhe 1.  
Foto: R.Veseli, viti 1966.  
Arkivi i Institutit Kombëtar të Trashëgimisë Kulturore, Tiranë.

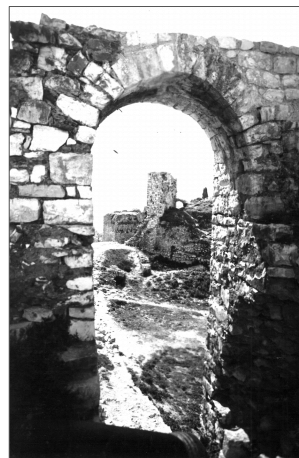
Fig. 35: Hyrja jugore për në kullë Nr.1.  
Foto: R.Veseli, viti 1968.  
Arkivi i Institutit Kombëtar të Trashëgimisë Kulturore, Tiranë.

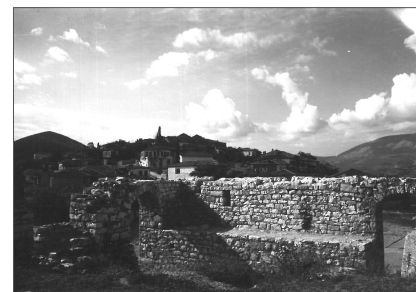
Fig. 36: Pamje e pjesshme nga kulla Nr.1 .  
Foto: R.Veseli, viti 1968.  
Arkivi i Institutit Kombëtar të Trashëgimisë Kulturore, Tiranë.

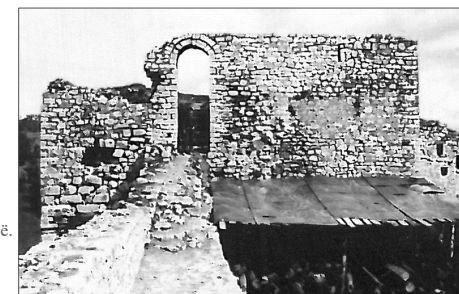
Fig. 37: Kulla Nr.1 (faqja e brendshme).  
Foto: R.Veseli, viti 1969.  
Arkivi i Institutit Kombëtar të Trashëgimisë Kulturore, Tiranë.

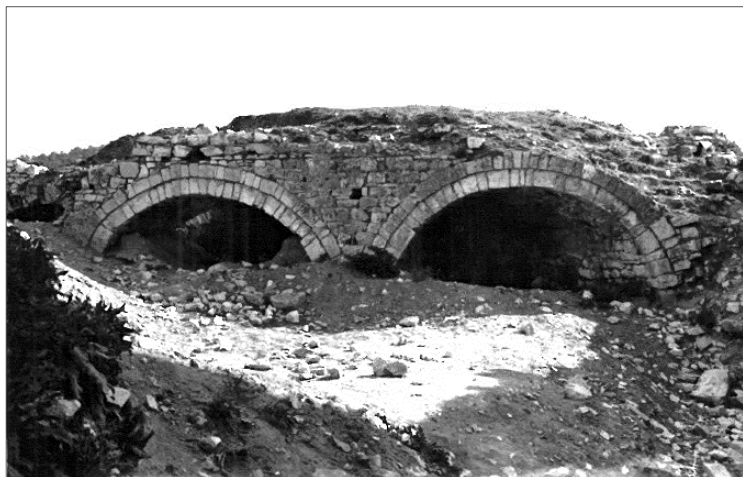
Fig. 38: Struktura me harqe prej guri midis kullave Nr. 24 dhe 1 (faqja e brendshme).  
Foto: R.Veseli, viti 1968. Arkivi i Institutit Kombëtar të Trashëgimisë Kulturore, Tiranë.

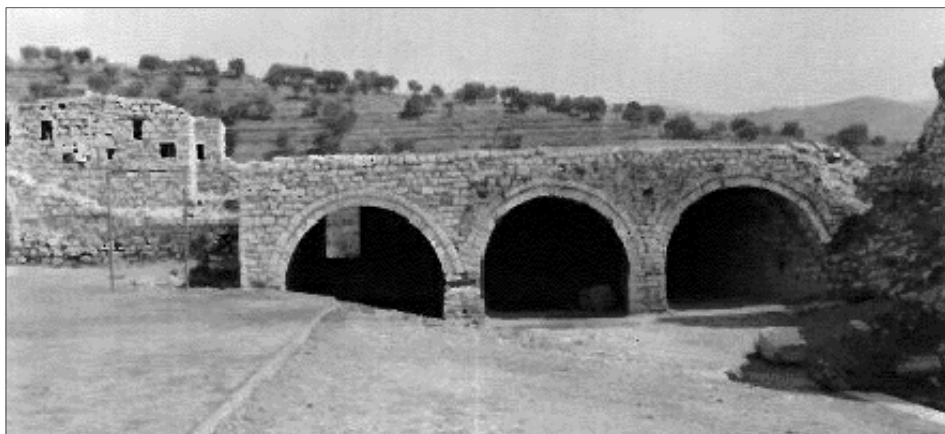
Fig. 39: Struktura me harqe prej guri midis kullave Nr. 24 dhe 1 (faqja e brendshme).  
Foto: N.Kasapi, viti 1990. Arkivi i Institutit Kombëtar të Trashëgimisë Kulturore, Tiranë.

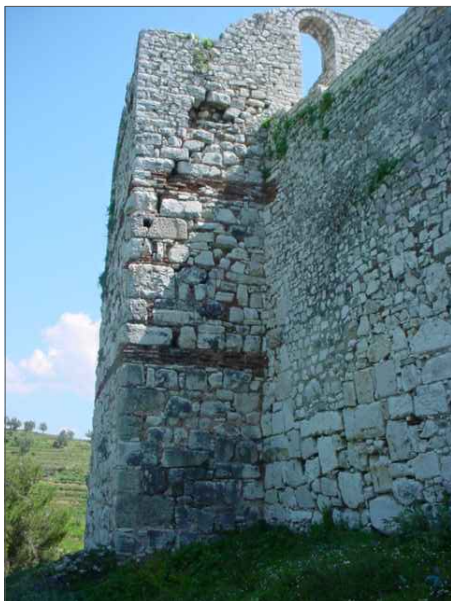
Fig. 40: Kulla Nr. 1 - Para restaurimit.  
Foto: DRTK-Berat, 25.03.2004.

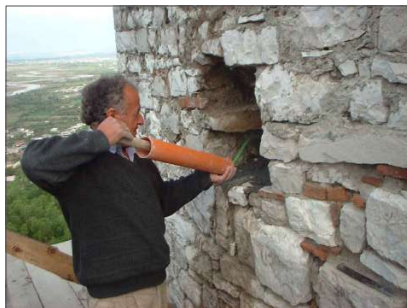
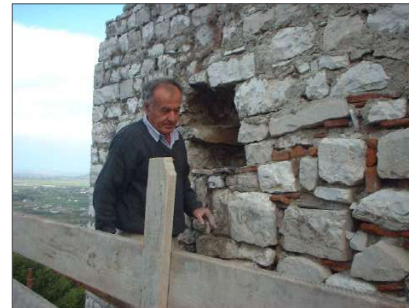
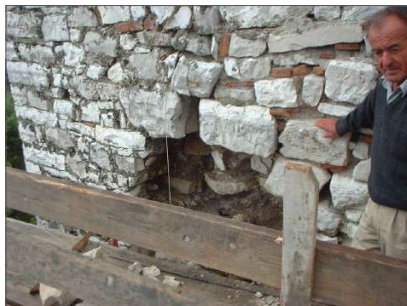
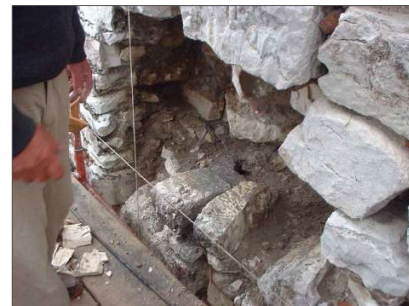
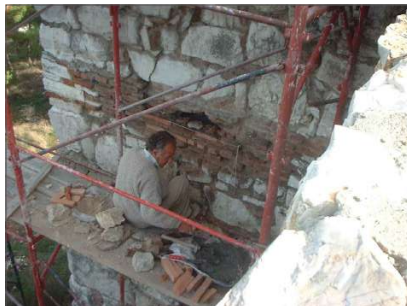
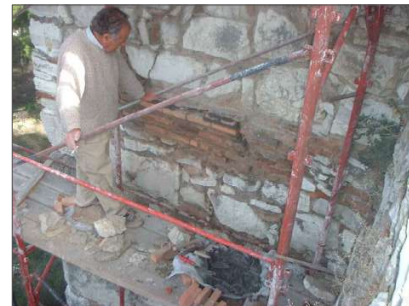
Fig. 41: Kulla Nr. 1 - Gjatë restaurimit.  
Foto: DRTK-Berat.

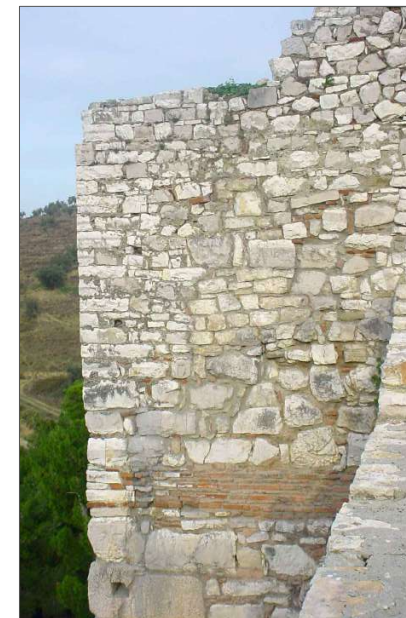
Fig. 42: Kulla Nr. 1 - Pas restaurimit.  
Foto: DRTK-Berat, 12.11.2004.

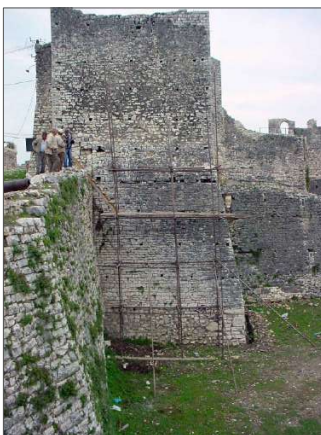
Fig. 43: Kulla Nr. 23 - Gjatë restaurimit.  
Foto: DRTK-Berat, 07.09.2005.

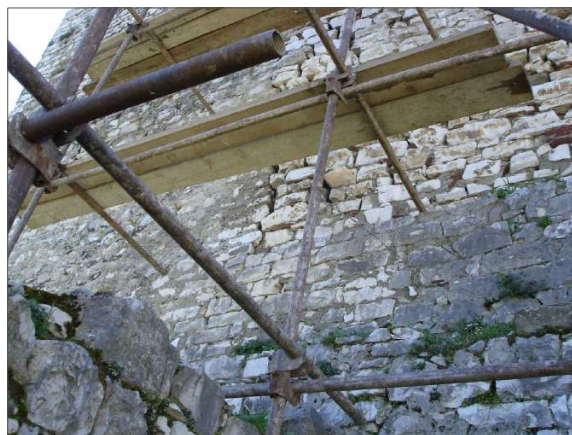
Fig. 44: Kulla Nr. 23 - Gjatë restaurimit.  
Foto: DRTK-Berat, 27.03.2006.

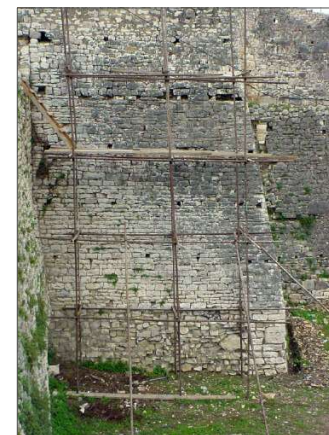
Fig. 45: Kulla Nr. 23 - Gjatë restaurimit.  
Foto: DRTK-Berat, 07.09.2005.

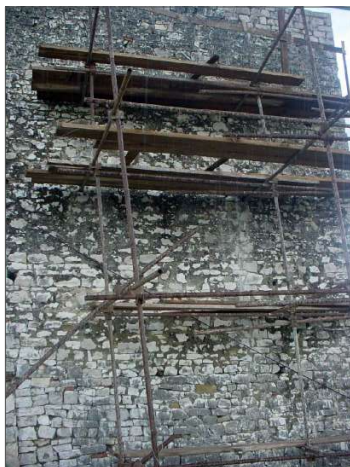
Fig. 46: Kulla Nr. 23 - Gjatë restaurimit.  
Foto: DRTK-Berat, 10.11.2005.

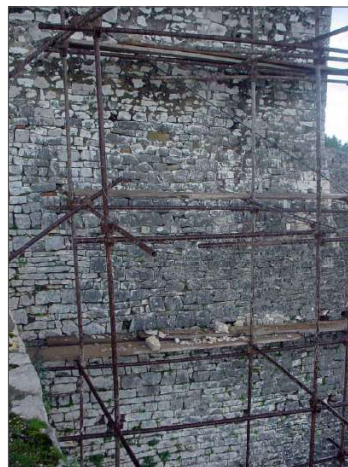
Fig. 47: Kulla Nr. 23 - Gjatë restaurimit.  
Foto: DRTK-Berat, 10.11.2005.

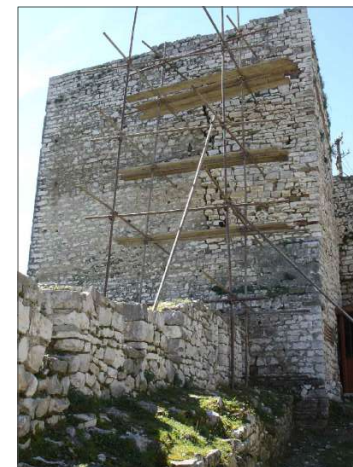
Fig. 48: Kulla Nr. 23 - Gjatë restaurimit.  
Foto: DRTK-Berat, 27.03.2006.

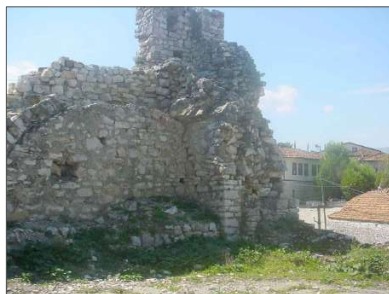
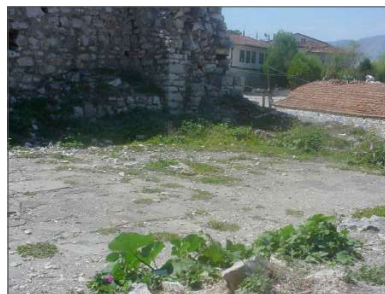
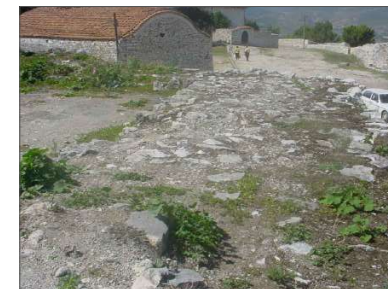
Fig. 49, 50, 51: Kulla Nr. 24 - Para hidroizolimit.  
Foto: DRTK-Berat, 16.08.2005.

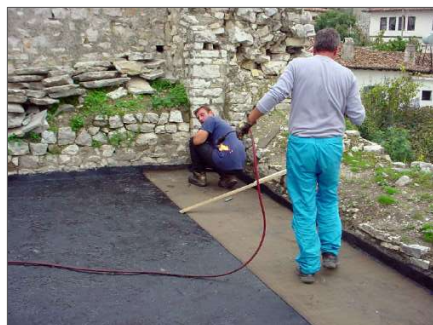
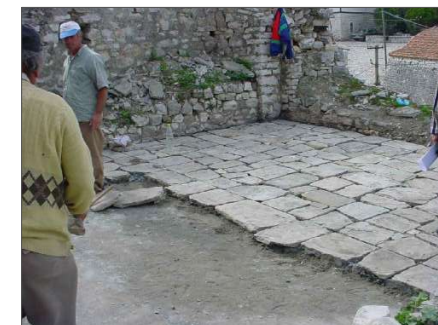
Fig. 52, 53, 54, 55, 56: Kulla Nr. 24 - Para hidroizolimit.  
Foto: DRTK-Berat, 07.09.2005.

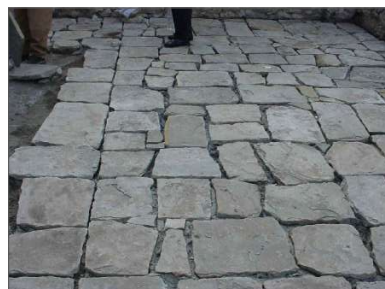
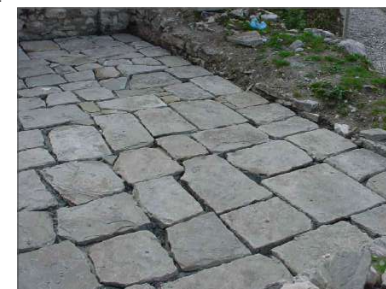
Fig. 57, 58: Kulla Nr. 24 - Drejt përfundimit të hidroizolimit.  
Foto: DRTK-Berat, 07.09.2005.

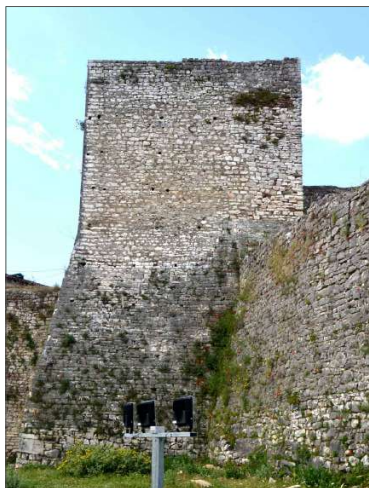
Fig. 59: Kulla Nr. 23 (faqja e jashtme) - Gjendja ekzistuese.  
Foto: Dritan Çoku, 17.05.2021, DRTK-Berat.

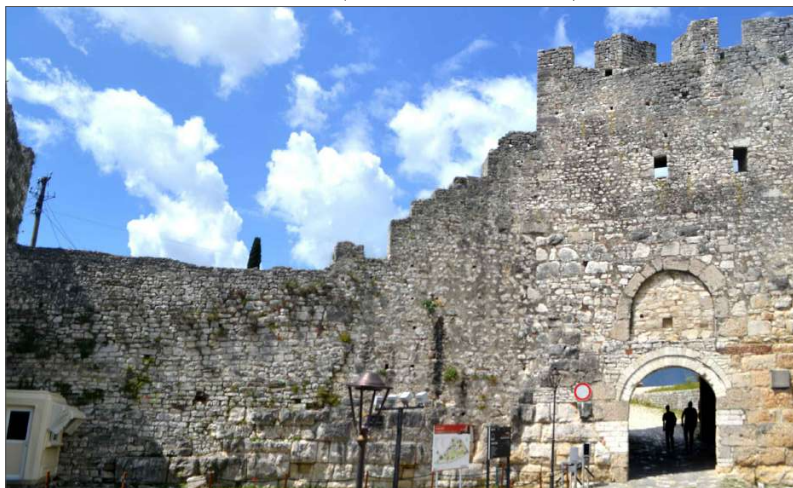
Fig. 60: Kurtina dhe kulla Nr. 24 (faqja e jashtme) - Gjendja ekzistuese.  
Foto: Dritan Çoku, 17.05.2021, DRTK-Berat.

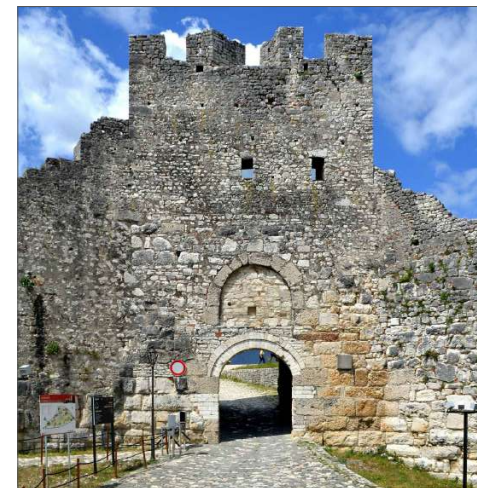
Fig. 61: Kulla Nr. 24 (faqja e jashtme) - Gjendja ekzistuese.  
Foto: Dritan Çoku, 17.05.2021, DRTK-Berat.

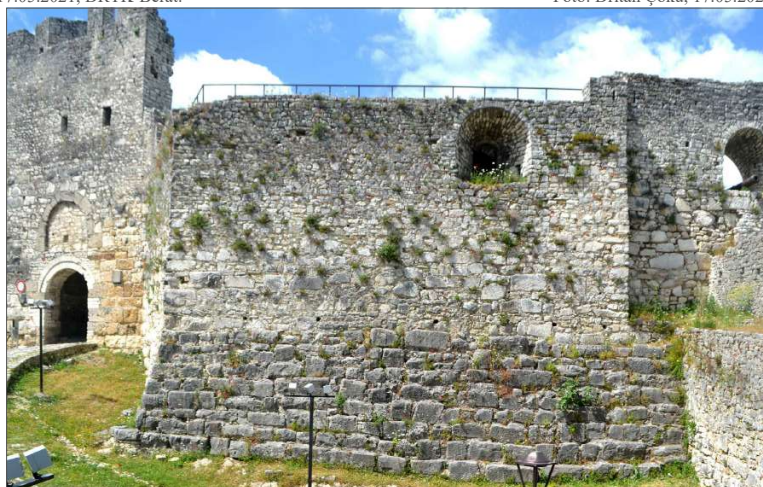
Fig. 62: Pjesë nga kurtina midis kullave 24 dhe 1 (faqja e jashtme) - Gjendja ekzistuese.  
Foto: Dritan Çoku, 17.05.2021, DRTK-Berat.

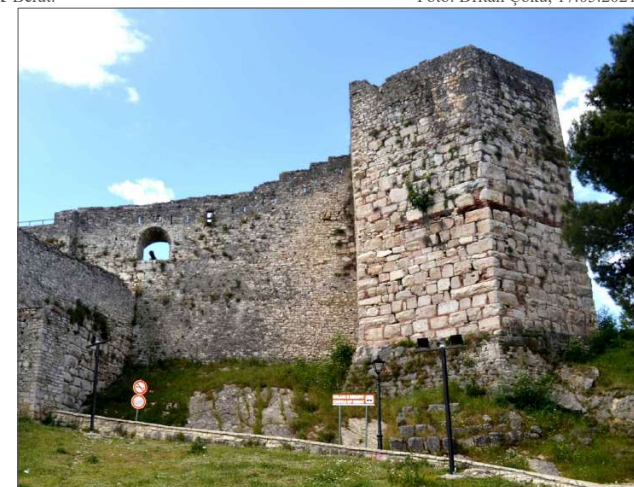
Fig. 63: Pjesë nga kurtina midis kullave 24 dhe 1 dhe kulla Nr. 1 (faqja e jashtme) - Gjendja ekzistuese.  
Foto: Dritan Çoku, 17.05.2021, DRTK-Berat.

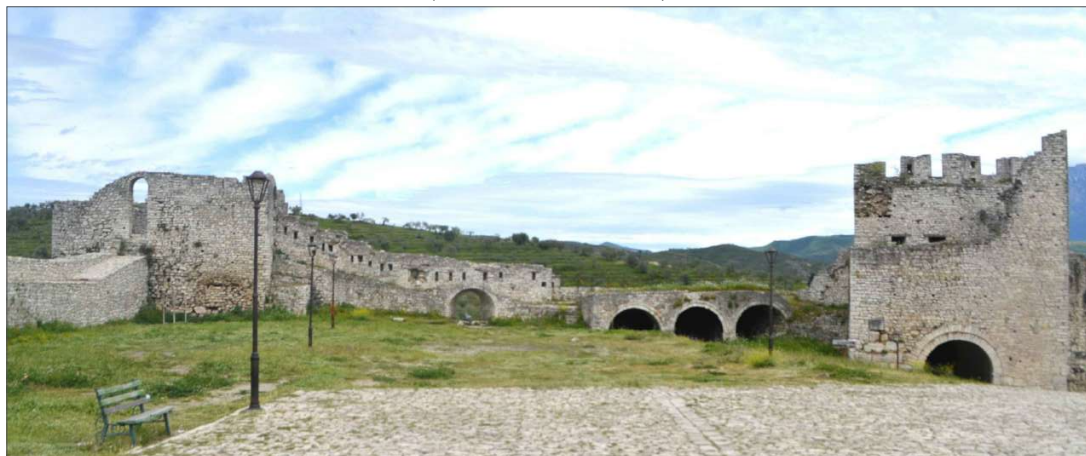
Fig. 64: Kulla Nr. 24-1 dhe kurtina midis tyre (faqja e brendshme) - Gjendja ekzistuese.  
Foto: Dritan Çoku, 17.05.2021, DRTK-Berat.

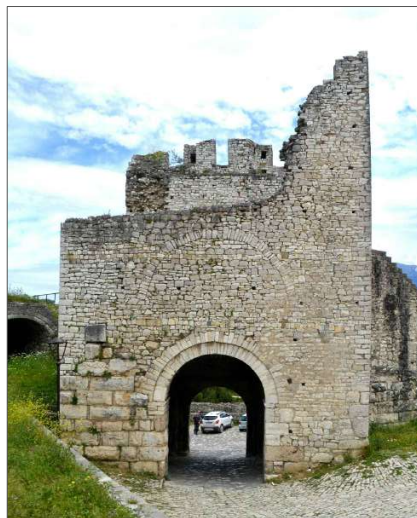
Fig. 65: Kulla Nr. 24 (faqja e brendshme) - Gjendja ekzistuese.  
Foto: Dritan Çoku, 17.05.2021, DRTK-Berat.

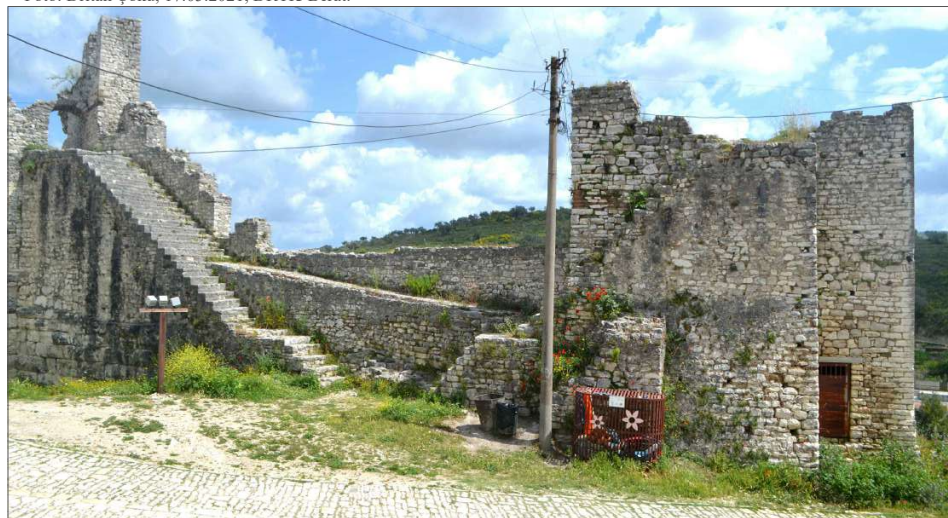
Fig. 66: Kulla Nr. 23 dhe kurtina midis kullave 23 dhe 24 (faqja e brendshme) - Gjendja ekzistuese.  
Foto: Dritan Çoku, 17.05.2021, DRTK-Berat.

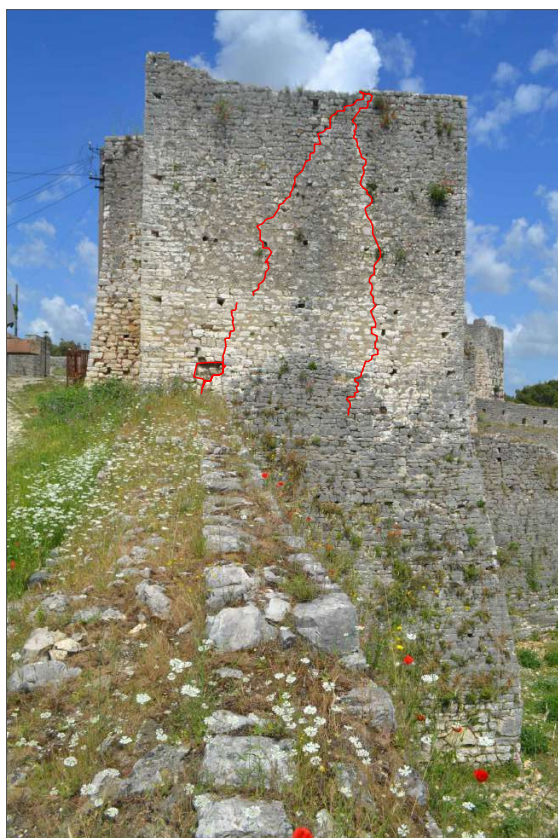
Fig. 67: Zgavra dhe krisje vertikale të muraturës së gurit në kullën Nr.23, pamja jugore.  
Foto: Dritan Çoku, dt.18.05.2021, DRTK-Berat.

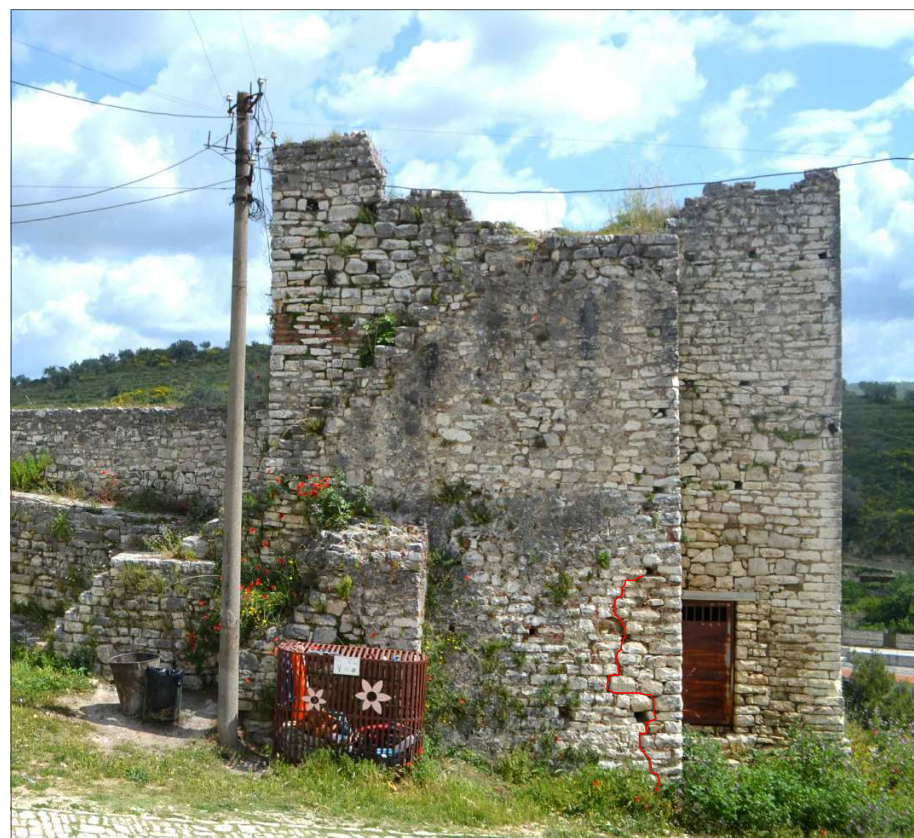
Fig. 68: Krisje vertikale në pjesën e poshtme të qoshes së shkallës, në kullën Nr.23, pamja perëndimore.  
Foto: Dritan Çoku, dt.18.05.2021, DRTK-Berat.

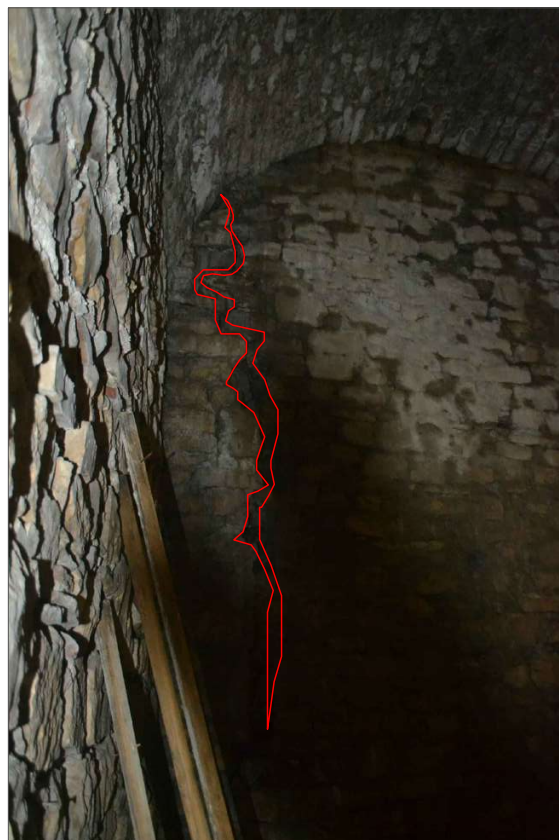
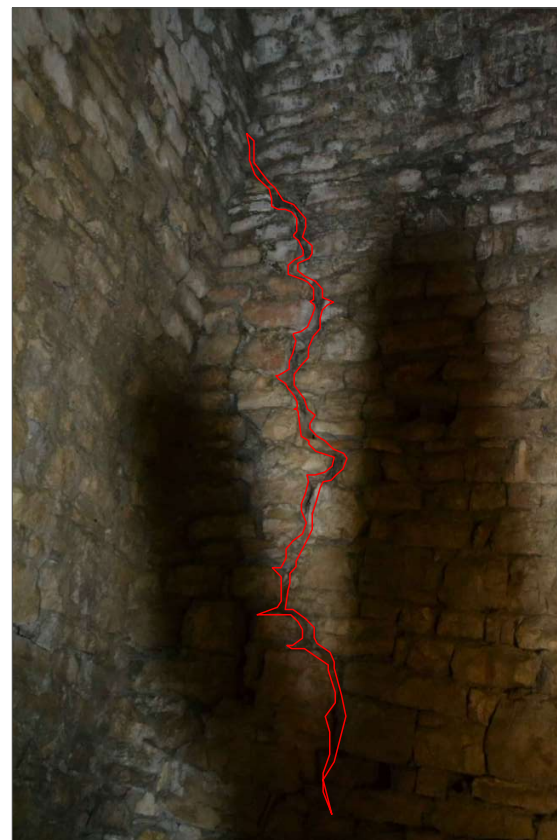
Fig. 69, 70: Pamje hollësi nga çarje në faqet e brendshme të muraturës së kullës Nr.23.  
Foto: Dritan Çoku, dt.18.05.2021, DRTK-Berat.

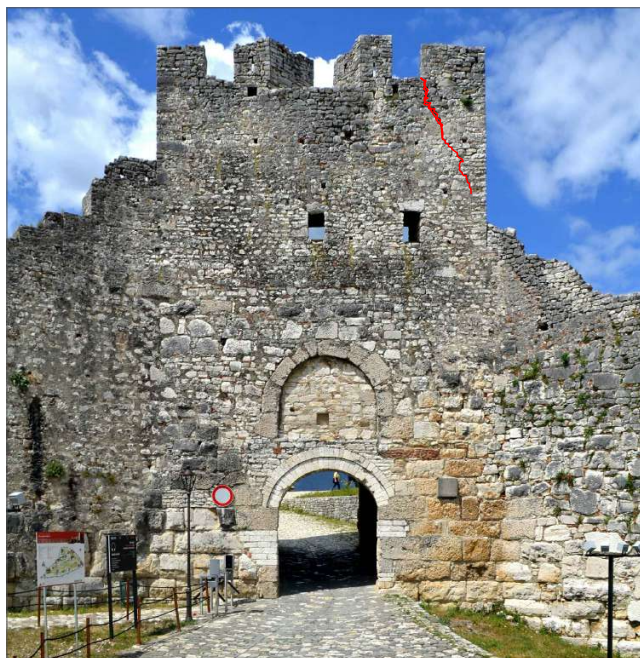
Fig. 71: Krisje vertikale në qoshen verilindore të kullës Nr.24, e cila rrezikon shkëputjen e qoshes së sipërme të murit (Pamja lindore e kullës Nr. 24).  
Foto: Dritan Çoku, dt.17.05.2021, DRTK-Berat.

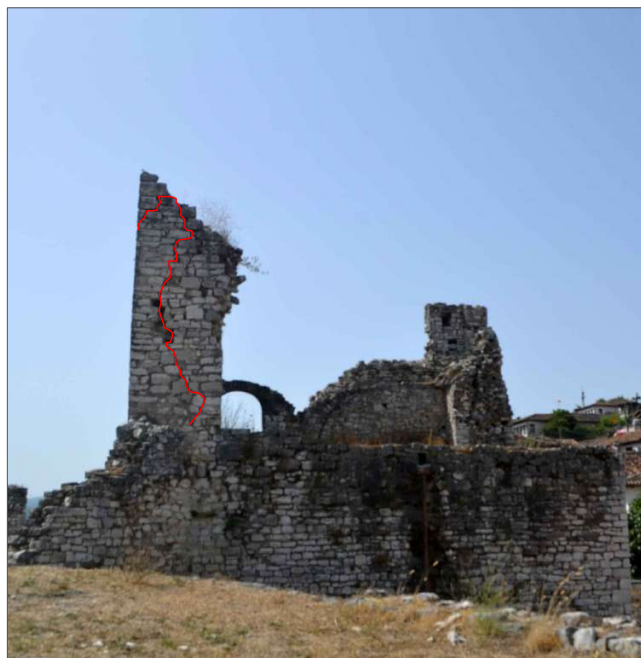
Fig. 72: Krisje vertikale në qoshen verilindore të kullës Nr.24, e cila rrezikon shkëputjen e qoshes së sipërme të murit (Pamja veriore e kullës Nr. 24).  
Foto: Dritan Çoku, dt.17.05.2021, DRTK-Berat.

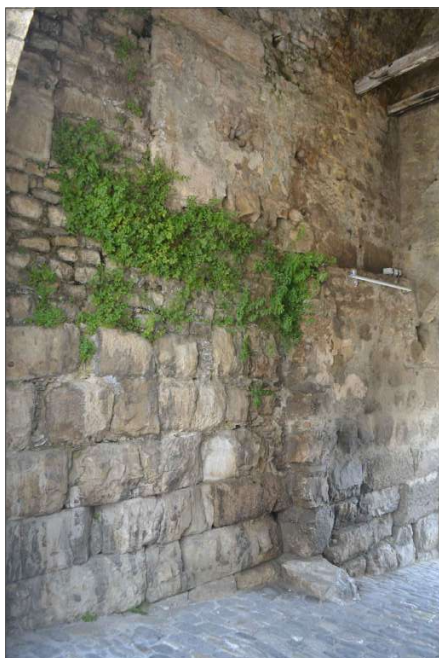
Fig. 74: Faqja e brendshme veriore e kullës Nr.24, e cila ka gjithmonë lagështi, si rezultat i mbartjes së dherave në faqen e jashtme të kullës dhe mungesës së një kanali hidroizolues.  
Foto: Dritan Çoku, 17.05.2021, DRTK-Berat.

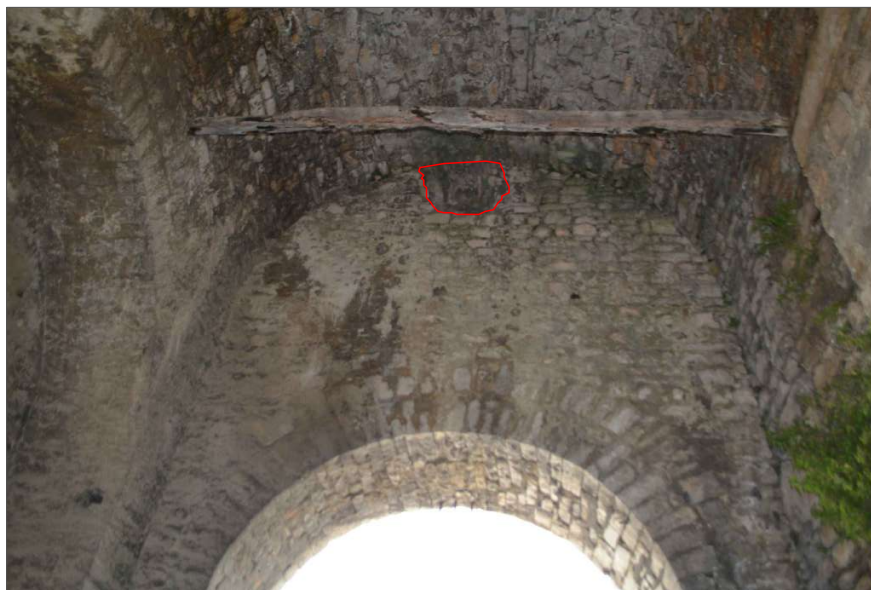
Fig. 75: Zgavër në muraturën e gurit, në faqen e brendshme nga ana perëndimore të kullës Nr.24.  
Foto: Dritan Çoku, 17.05.2021, DRTK-Berat.

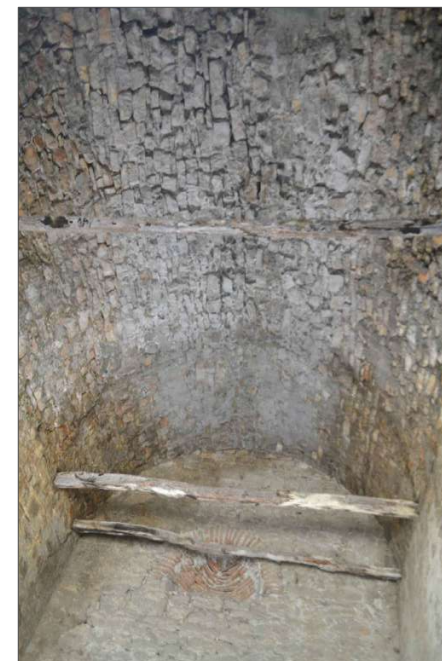
Fig. 76: Probleme me qemerin e kullës Nr.24. Arsyeja: hidroizolimi jo i mirë i kullës në pjesën e sipërme të duke sjellë degradimin e materialit lidhës dhe depërtimin e ujërave të shiut.  
Foto: Dritan Çoku, 17.05.2021, DRTK-Berat.

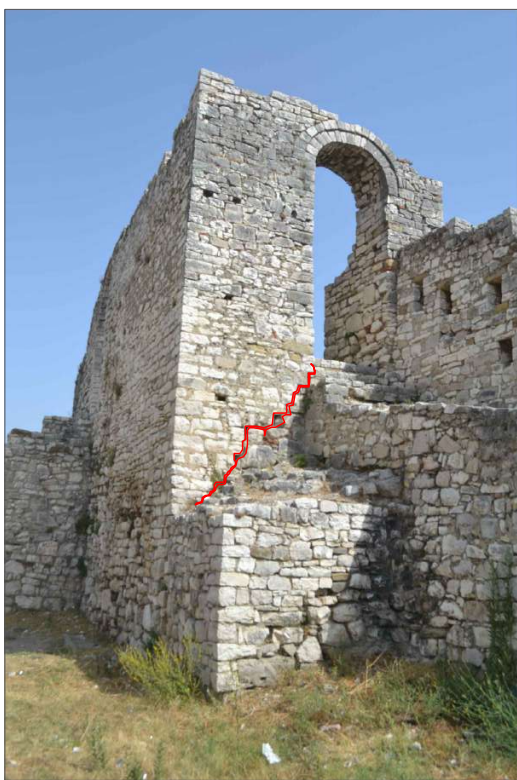
Fig. 77: Çarje e muraturës së gurit nga fundi i hyrjes për në kullën Nr.1 e deri në pjesën e poshtme të qoshes jugperëndimore të kullës.  
Foto: Dritan Çoku, 28.07.2021, DRTK-Berat.

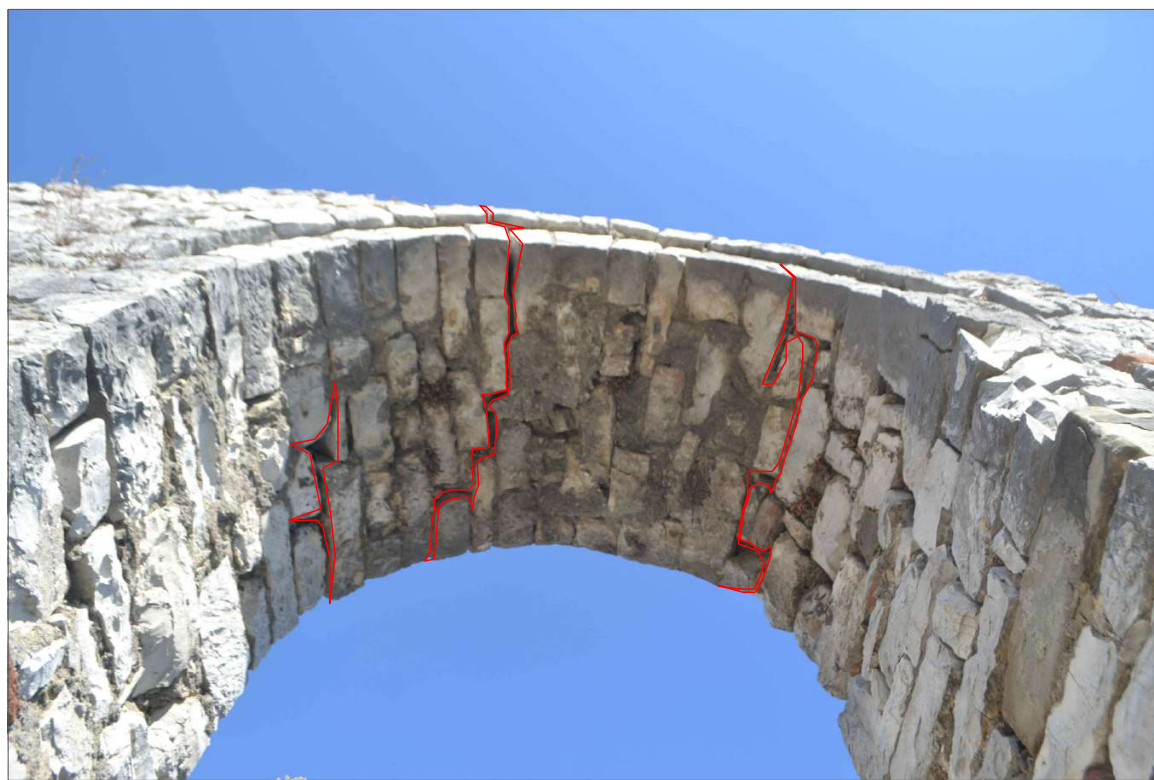
Fig. 78: Çedim dhe dëmtim i harkut prej guri të hyrjes së anës jugore në kullën Nr.1.  
Foto: Dritan Çoku, 30.08.2021, DRTK-Berat.

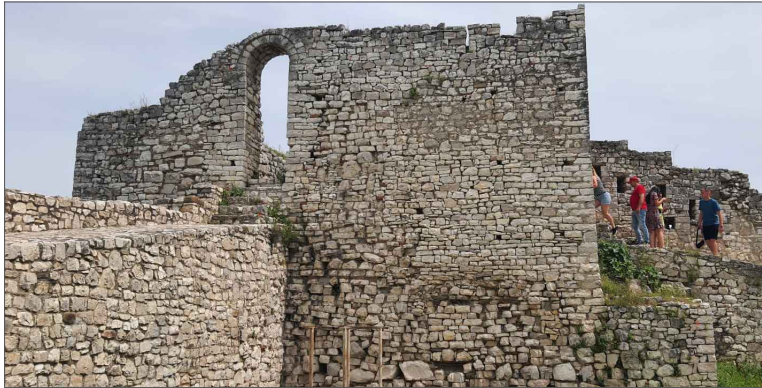
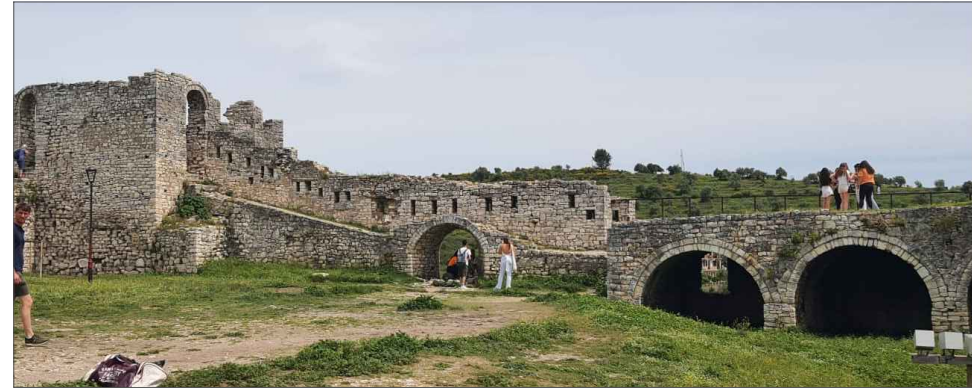
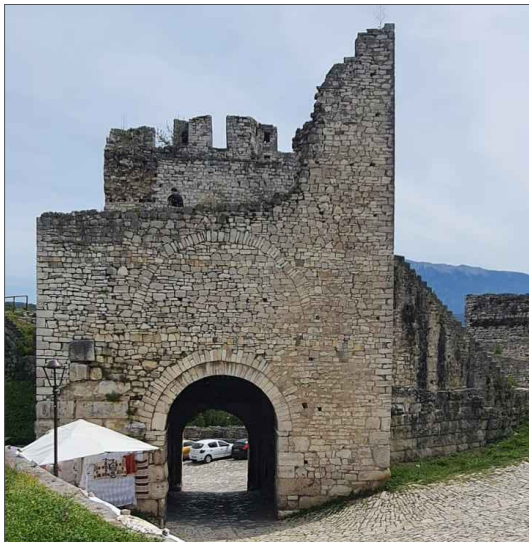
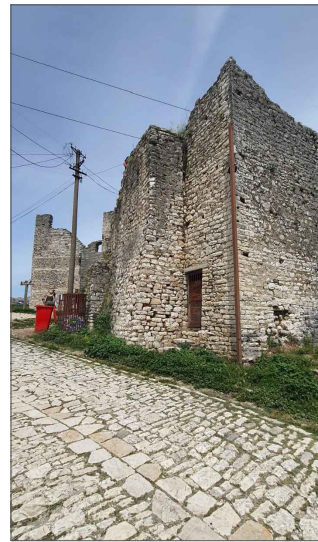
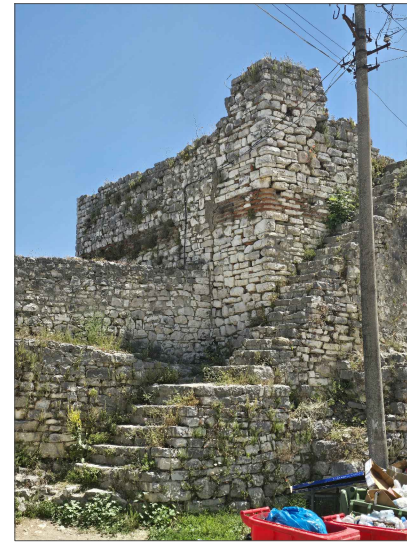
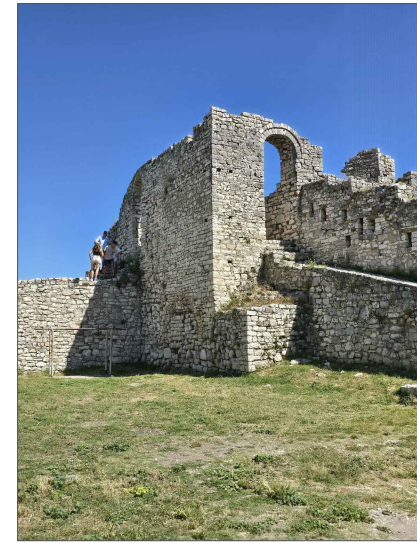
Fig. 79: Problematikat ne kullat 23, 24 dhe 1 konstatuar ne dhjetor 2024
