## **RELACION**

**“KONSERVIM DHE RESTAURIM I KISHËS SË SHËN MËHILLIT DHE KISHËS SË KOSTANDINIT DHE ELENA, MUREVE TË OBORRIT, SISTEMIMIT TË TIJ SI DHE TRAJTIMI I ARKITEKTURËS SË PEISAZHIT”**

#### 4. GJENDJA EKZISTUESE PËR KISHËN E SHËN MËHILLIT,KOSTANDINIT DHE ELENËS

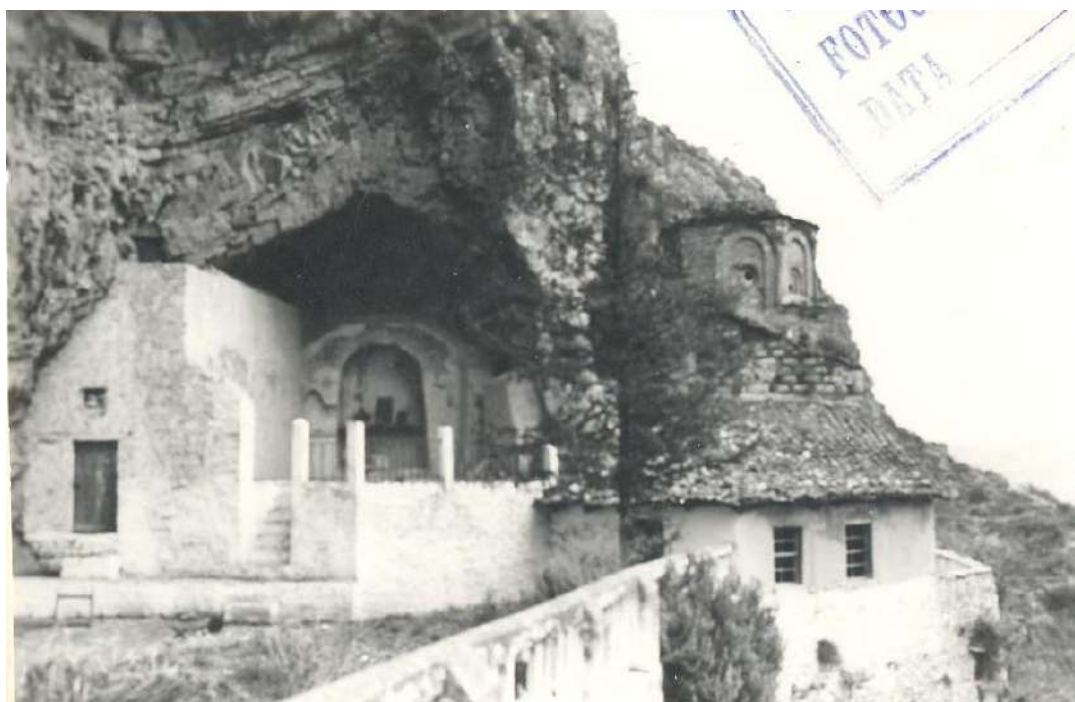
**Figura 5. Kisha e Shën Mëhillit dhe Kisha shpellë Kostandini dhe Elena përpara ndërhyrjeve restauruese**

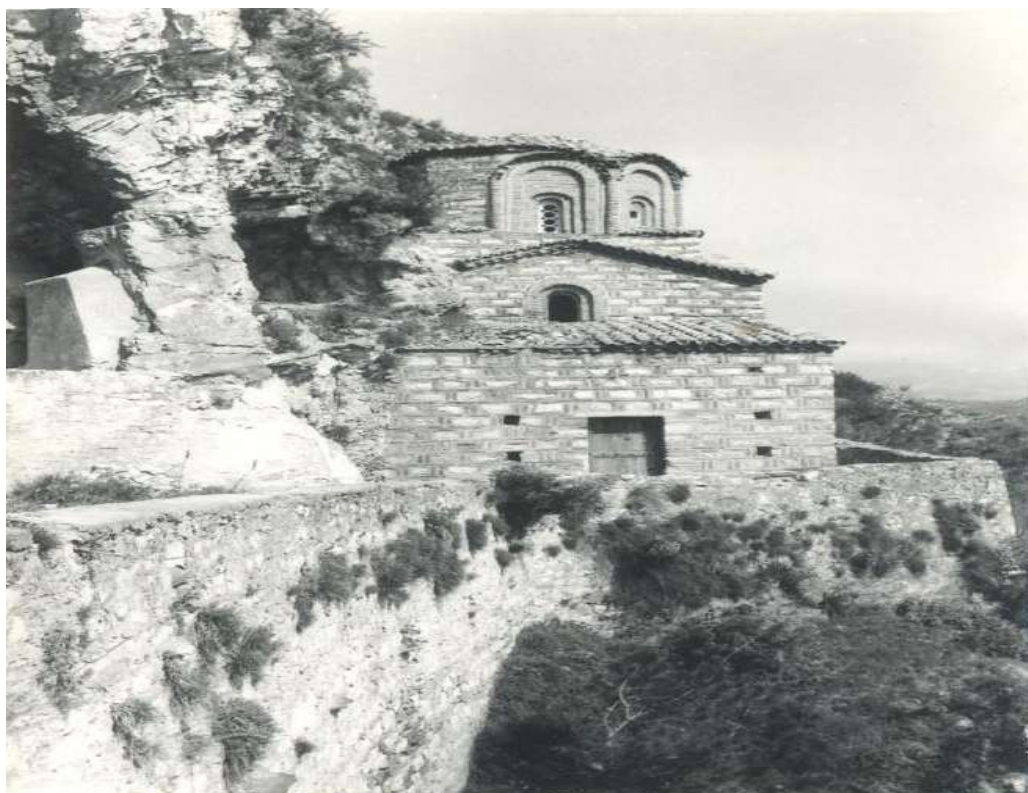
**Figura 6. Kisha e Shën Mëhillit me hajatin**

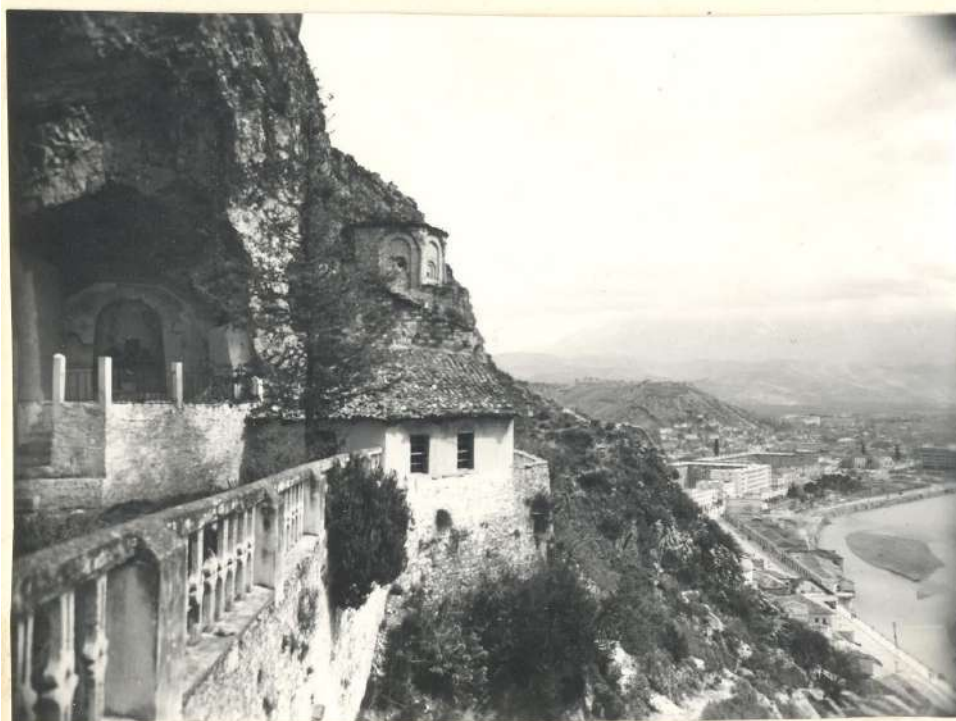
**Figura 7. Kisha e Shën Mëhillit me hajatin midis dy fazave para dhe pas restaurimit. Këmbanorja e ndertuar rreth viteve 50, e stilizuar me 3 harqe dhe ritmin me 3 kryqe.**
